平成25年度 河内長野市北青葉台地区

認定3級登記基準点

平均図

観測図

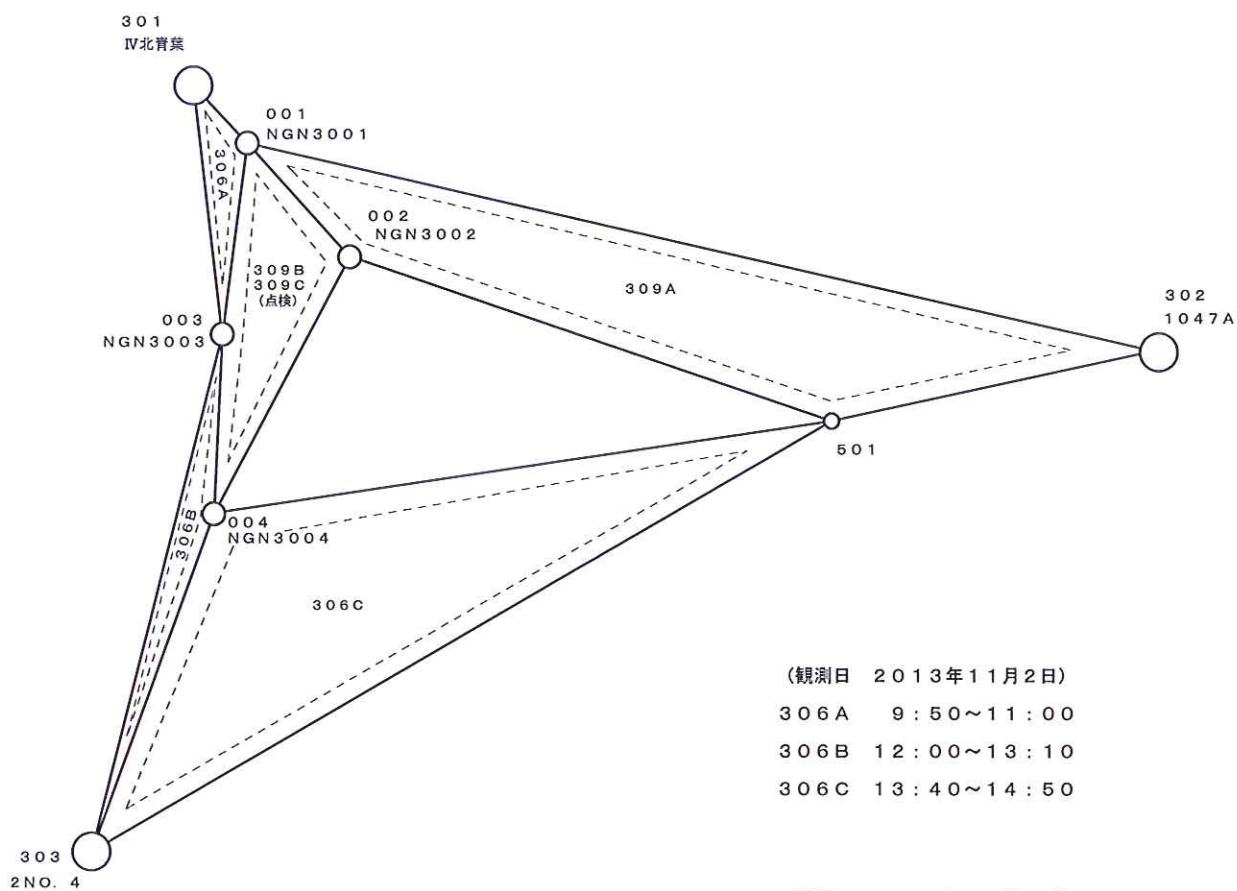
(観測日 2013年11月2日)

306A 9:50~11:00

306B 12:00~13:10

306C 13:40~14:50

(観測日 2013年11月5日)

309A 9:40~10:50

309B 12:20~13:30

309C 13:35~14:45 (点検)

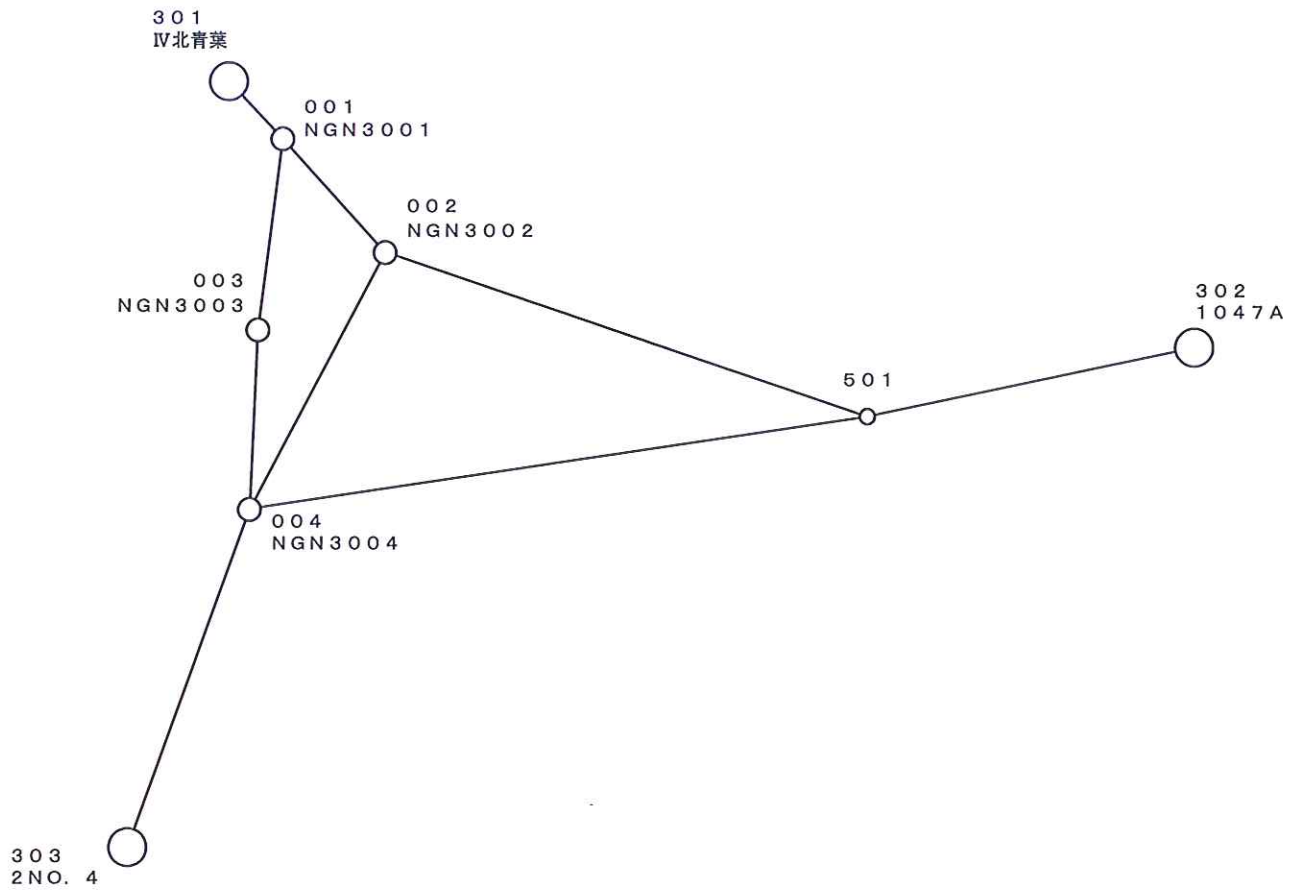
認定3級登記基準点網図

縮尺 = 1 / 10000

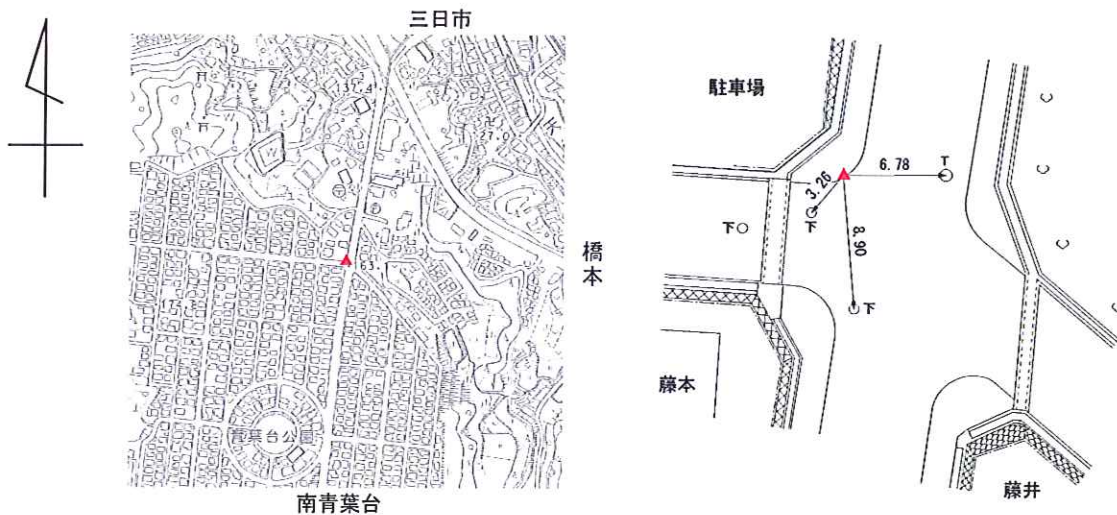
要 図 縮尺1/10000

点 名	NGN3001	観測年月日	2013年11月2日
標 識 番 号	NGN3001	標識種類	金属標
作業機関名	公益社団法人大阪公共嘱託登記 土地家屋調査士協会	作業責任者	屋納 隆
所 在 地	大阪府河内長野市北青葉台56番12地先		
管 理 者	河内長野市 用地明示課		
現 況 地 目	公衆用道路		
備 考	平成25年9月4日 新設	GNSS測量

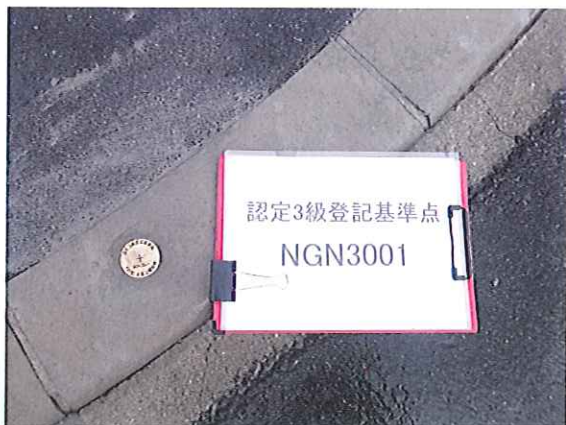
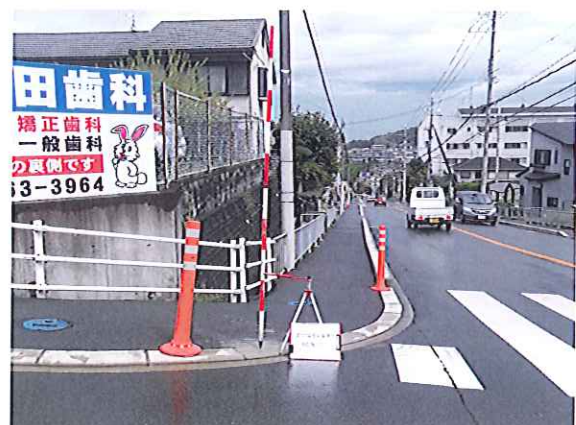
現 況 写 真

近 景

遠 景

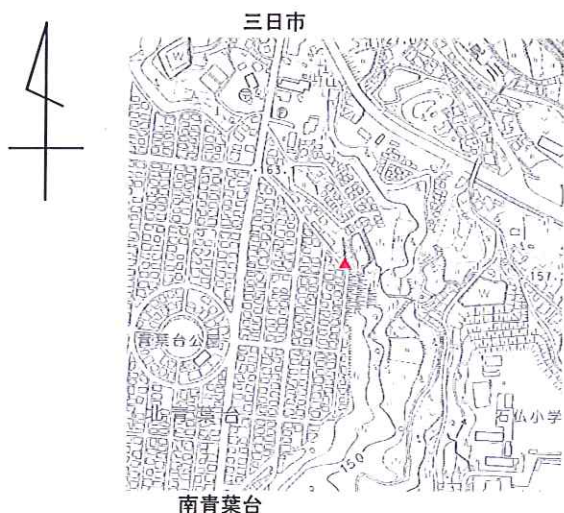
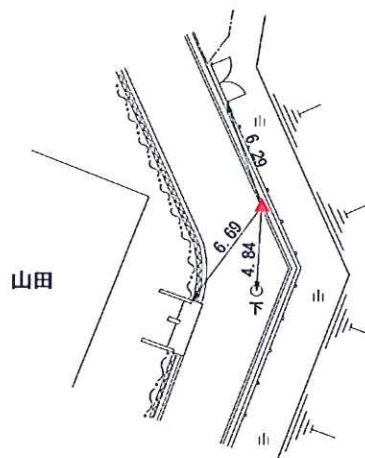
要 図 縮尺1/10000

点 名	NGN3002	観測年月日	2013年11月5日
標 識 番 号	NGN3002	標識種類	金属標
作業機関名	公益社団法人大阪公共嘱託登記 土地家屋調査士協会	作業責任者	屋納 隆
所 在 地	大阪府河内長野市北青葉台768番455地先		
管 理 者	河内長野市 用地明示課		
現 況 地 目	公衆用道路		
備 考	平成25年9月4日 新設 G N S S 測 量

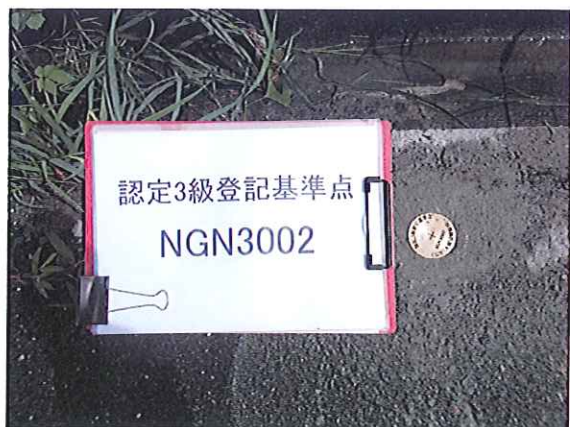
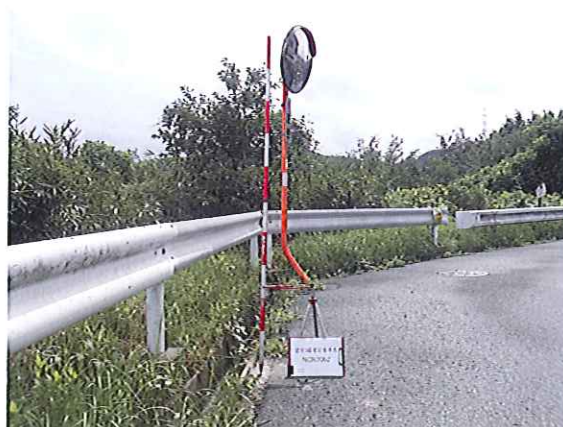
現 況 写 真

近 景

遠 景

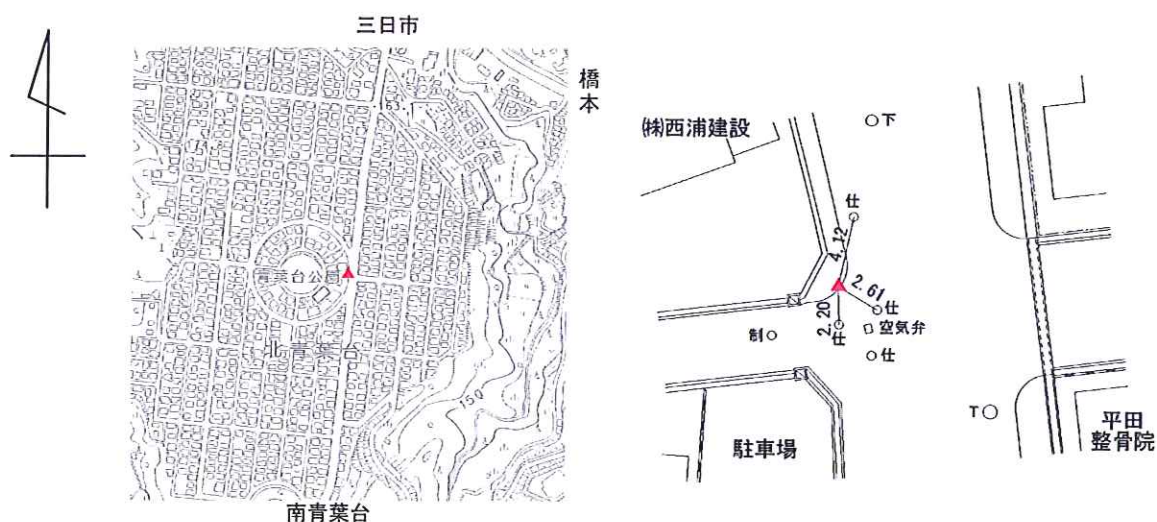
要 図 縮尺1/10000

点 名	NGN3003	観測年月日	2013年11月2日
標 識 番 号	NGN3003	標識種類	金属標
作業機関名	公益社団法人大阪公共嘱託登記 土地家屋調査士協会	作業責任者	屋納 隆
所 在 地	大阪府河内長野市北青葉台56番155地先		
管 理 者	河内長野市 用地明示課		
現 況 地 目	公衆用道路		
備 考	平成25年9月4日 新設 G N S S 測 量

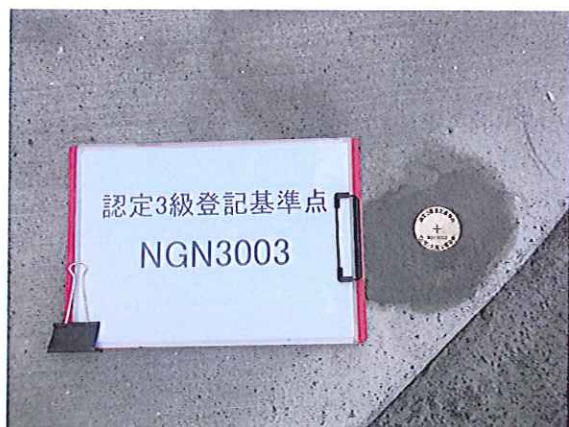
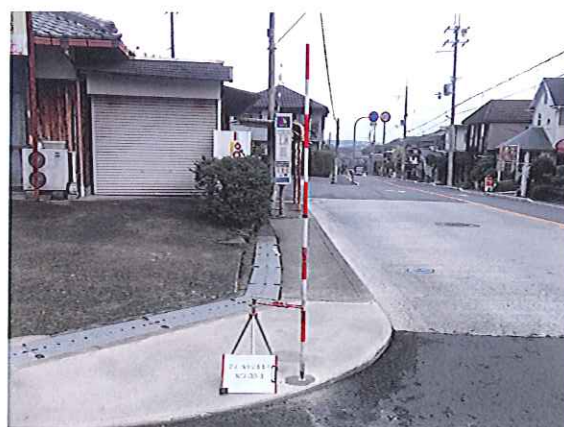
現 況 写 真

近 景

遠 景

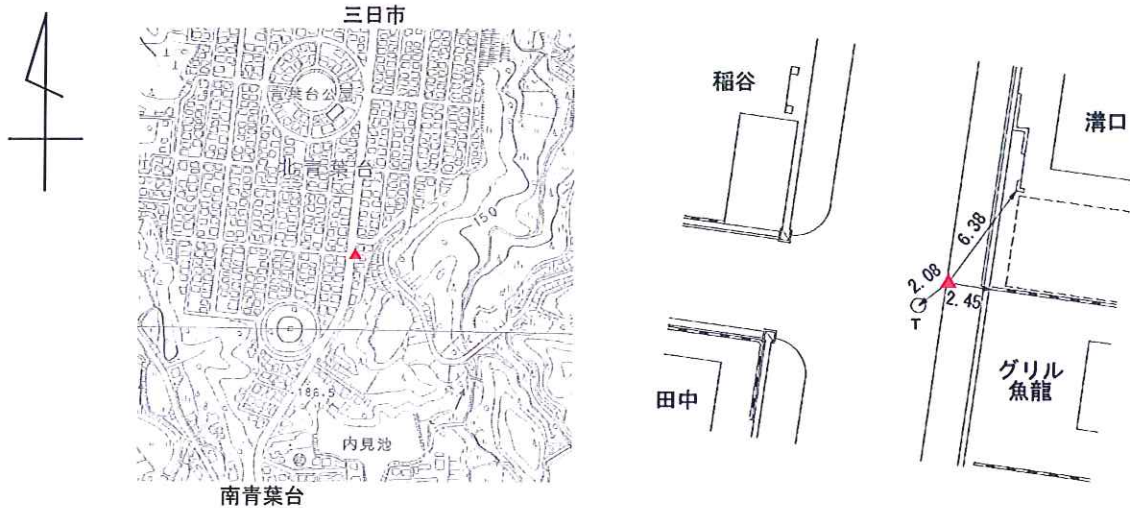
要 図 縮尺1/10000

点 名	NGN3004	観測年月日	2013年11月2日
標 識 番 号	NGN3004	標識種類	金属標
作業機関名	公益社団法人大阪公共嘱託登記 土地家屋調査士協会	作業責任者	屋納 隆
所 在 地	大阪府河内長野市北青葉台768番196地先		
管 理 者	河内長野市 用地明示課		
現 況 地 目	公衆用道路		
備 考	平成25年9月4日 新設 G N S S 測 量
