基準点成果表

認定登記 3 級基準点の記

測量標の地上写真（認定3級登記基準点）

平成28年度 大東市深野1丁目外地区
認定3級登記基準点

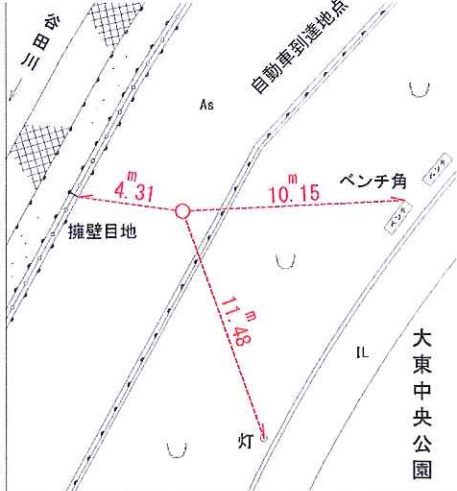
ふりがな 点 名	H 2 8 - 3 0 1	1/20万図名	京 都 及 大 阪 ✓✓
		1/5万図名	大 阪 東 北 部 ✓✓
選点番号	_____	設置区分	地上 (保護石 個) ✓
標識番号	H 2 8 - 3 0 1 ✓✓	柱石長	0.08 m ✓✓
所 在 地	大阪府大東市深野1丁目556番地先 ✓✓		
		地目	道路敷 ✓✓
所 有 者	大東市 ✓✓		
	道路管理者：大東市街づくり部道路課 ✓✓		
選点年月日	平成28年4月15日	選 点 者	山 岡 昇 ✓✓
埋設年月日	平成28年4月21日	埋 設 者	山 岡 昇 ✓✓
観測年月日	平成28年5月11日	観 測 者	山 岡 昇 ✓✓
自動車到達地点	大東中央公園 北西角 (本点横)。		
歩 道 状 況	_____		
徒歩時間・距離	_____		
点周囲の状況	_____		
履歴 (1)	_____		
履歴 (2)	_____		
備 考	平成28年 4月21日 新設 ✓✓	アンテナ高 m	
	GNSS測量 ✓✓	本点	1.729 ✓✓
「平成26年4月1日付 標高改定確認済」✓✓			
要 図	国土地理院発行 1/25,000地形図 生 駒 山

<p style="text-align: center;">大東中央公園</p>

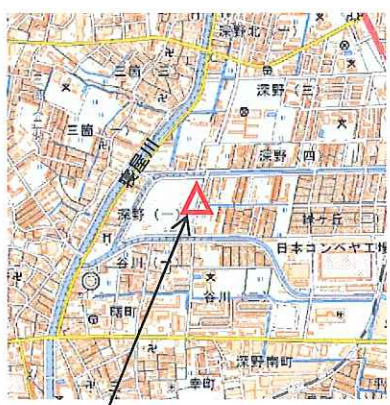
ふりがな 点 名	H 2 8 - 3 0 2	1/20万図名	京 都 及 大 阪
		1/5万図名	大 阪 東 北 部
選点番号	_____	設置区分	地上 (保護石 個)
標識番号	H 2 8 - 3 0 2	柱石長	0.08 m
所 在 地	大阪府大東市緑ヶ丘1丁目619番1地先		
		地目	道路敷
所 有 者	大東市		
	道路管理者：大東市街づくり部道路課		
選点年月日	平成28年4月15日	選 点 者	山 岡 昇
埋設年月日	平成28年4月21日	埋 設 者	山 岡 昇
観測年月日	平成28年5月11日	観 測 者	三 谷 善 樹
自動車到達地点	大東中央公園 駐車場 (本点横)。		
歩 道 状 況	_____		
徒歩時間・距離	_____		
点周囲の状況	_____		
履歴 (1)	_____		
履歴 (2)	_____		
備 考	平成28年 4月21日 新設		アンテナ高 m
	GNSS測量		本点 3.200
	「平成26年4月1日付 標高改定確認済」		
要 図	国土地理院発行 1/25,000地形図 生 駒 山

<p>大東中央公園 駐車場</p>

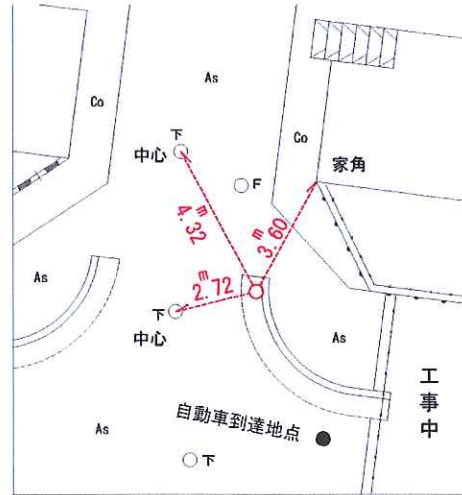
ふりがな 点名	H28-303	1/20万図名	京都及大阪
		1/5万図名	大阪東北部
選点番号	_____	設置区分	地上 (保護石 個)
標識番号	H28-303	柱石長	0.08 m
所在地	大阪府大東市緑ヶ丘1丁目539番8地先		
		地目	道路敷
所有者	大東市		
	道路管理者：大東市街づくり部道路課		
選点年月日	平成28年4月15日	選点者	山岡昇
埋設年月日	平成28年4月22日	埋設者	三谷善樹
観測年月日	平成28年5月11日	観測者	山岡昇
自動車到達地点	大東中央公園 駐車場 東130m (本点横)。		
歩道状況	_____		
徒歩時間・距離	_____		
点周囲の状況	_____		
履歴 (1)	_____		
履歴 (2)	_____		
備考	平成28年 4月22日 新設		アンテナ高 m
	GNSS測量		本点 4.402
	「平成26年4月1日付 標高改定確認済」		
要 図	国土地理院発行 1/25,000地形図 生 駒 山

大東中央公園 駐車場

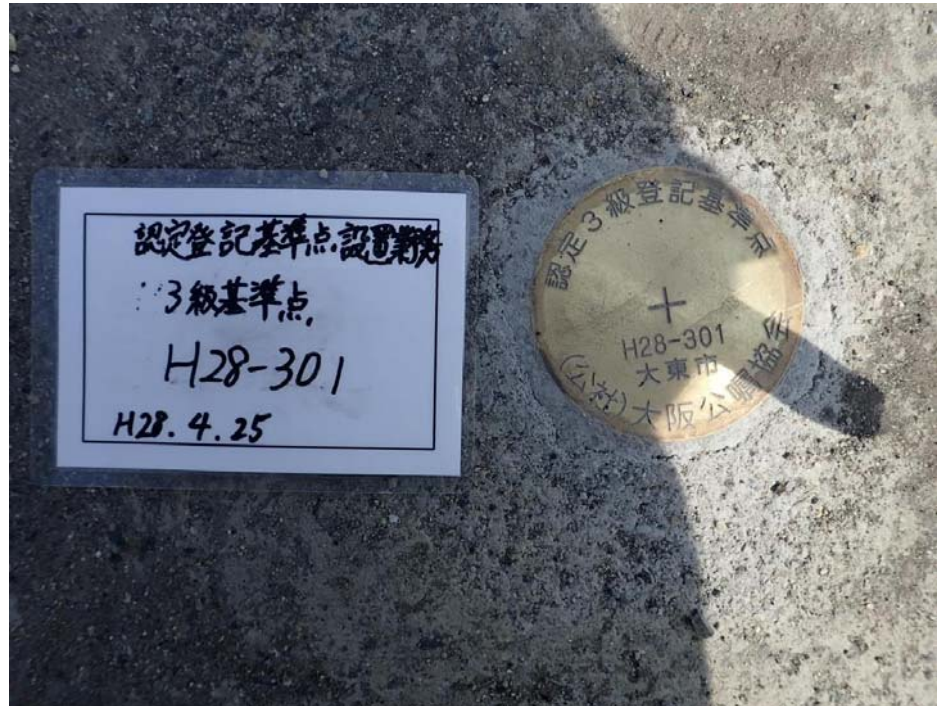
【近景】

基準点名	H 2 8 - 3 0 1	標識の種別	金 属 標
撮影年月日	平成28年4月25日	備 考

基準点の設置状況

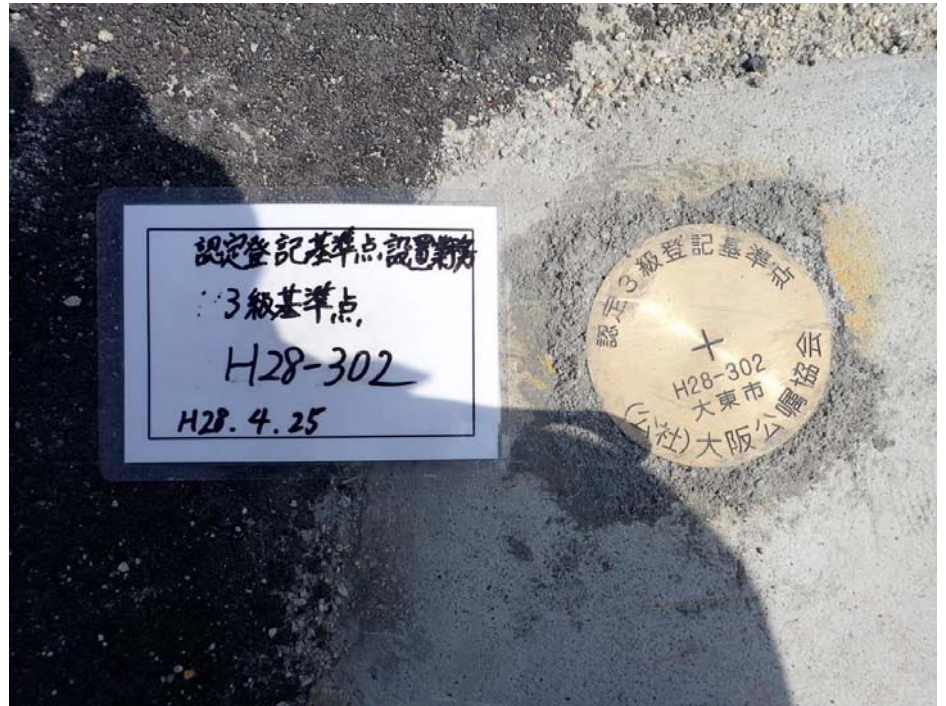
【近景】

基準点名	H28 - 302	標識の種別	金属標
撮影年月日	平成28年4月25日	備考

基準点の設置状況

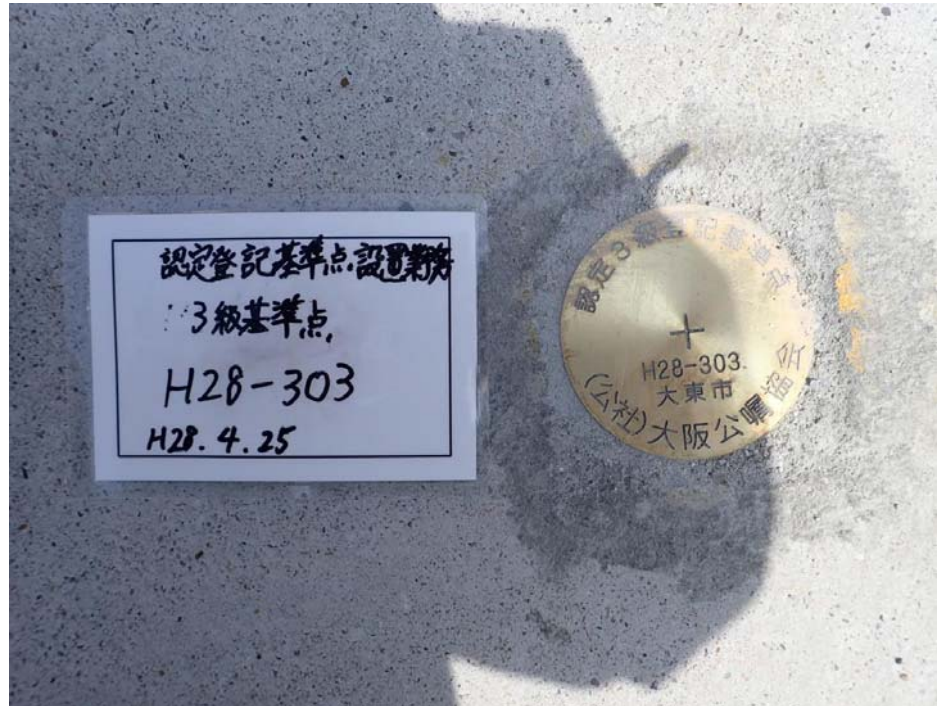
【近景】

基準点名	H28-303	標識の種別	金属標
撮影年月日	平成28年4月25日	備考

基準点の設置状況

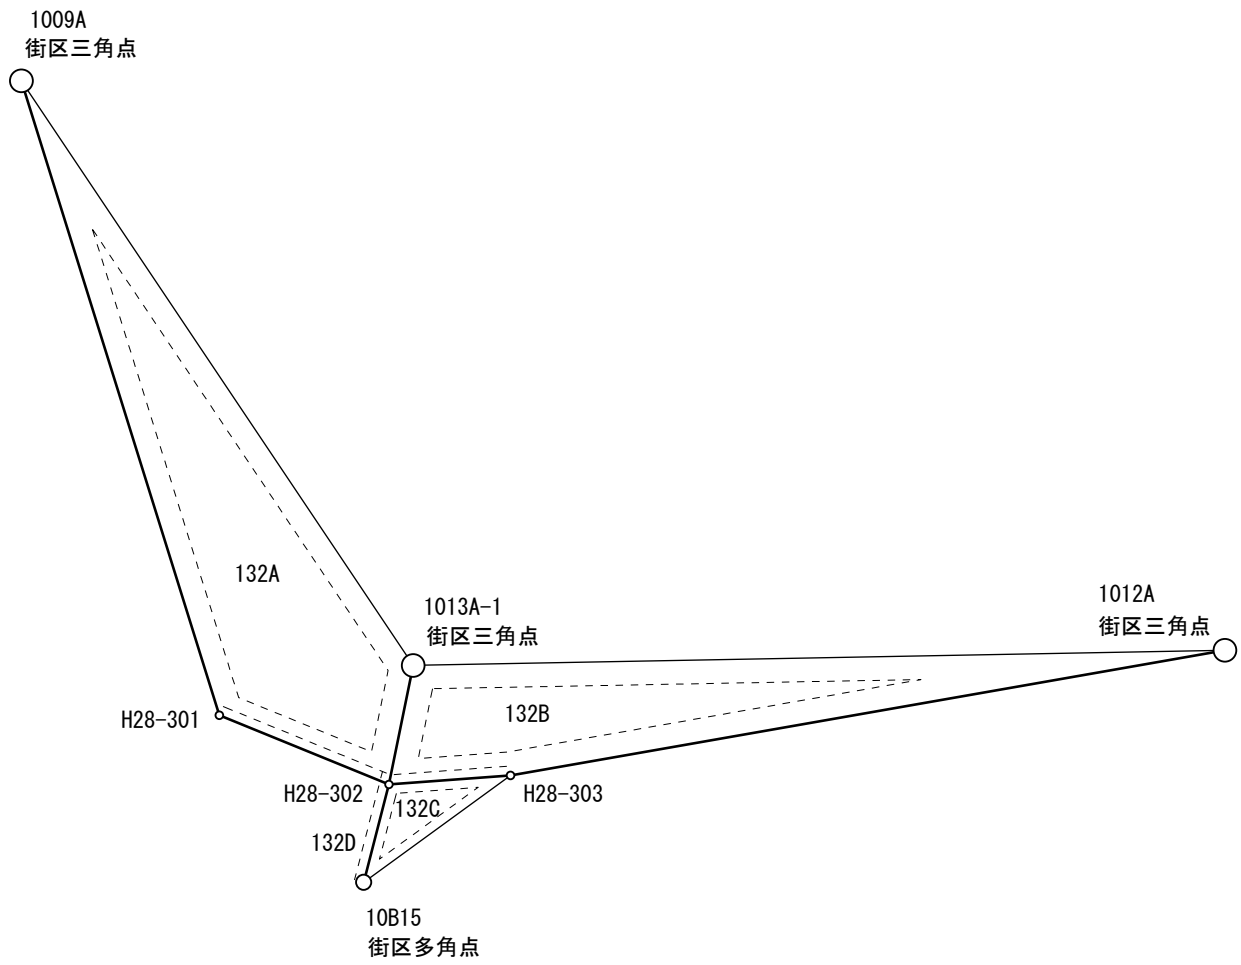
平成28年度 大東市深野1丁目外地区
 認定3級登記基準点
 観測図

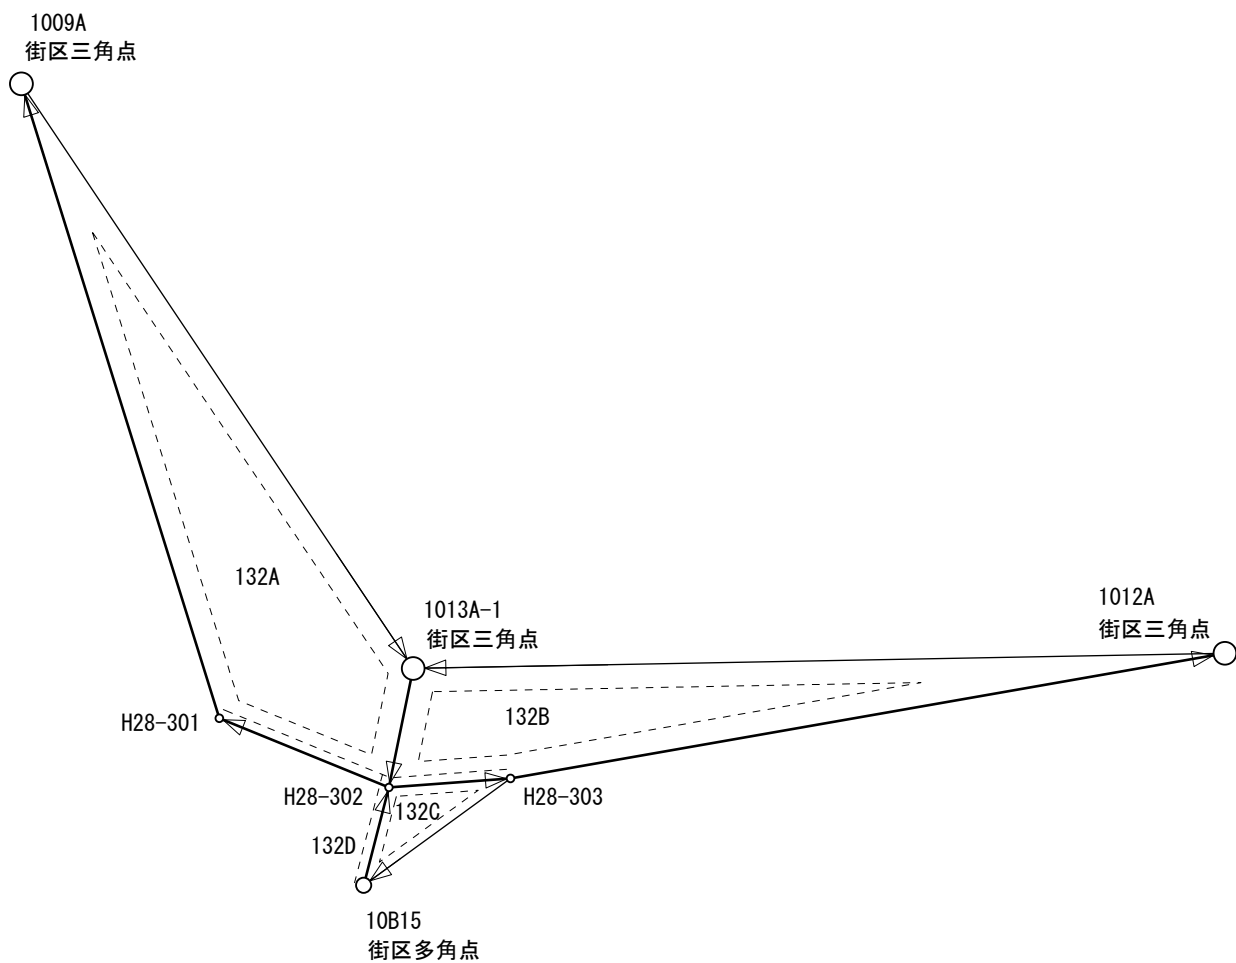
平成28年度 大東市深野1丁目外地区
 認定3級登記基準点
 解析図

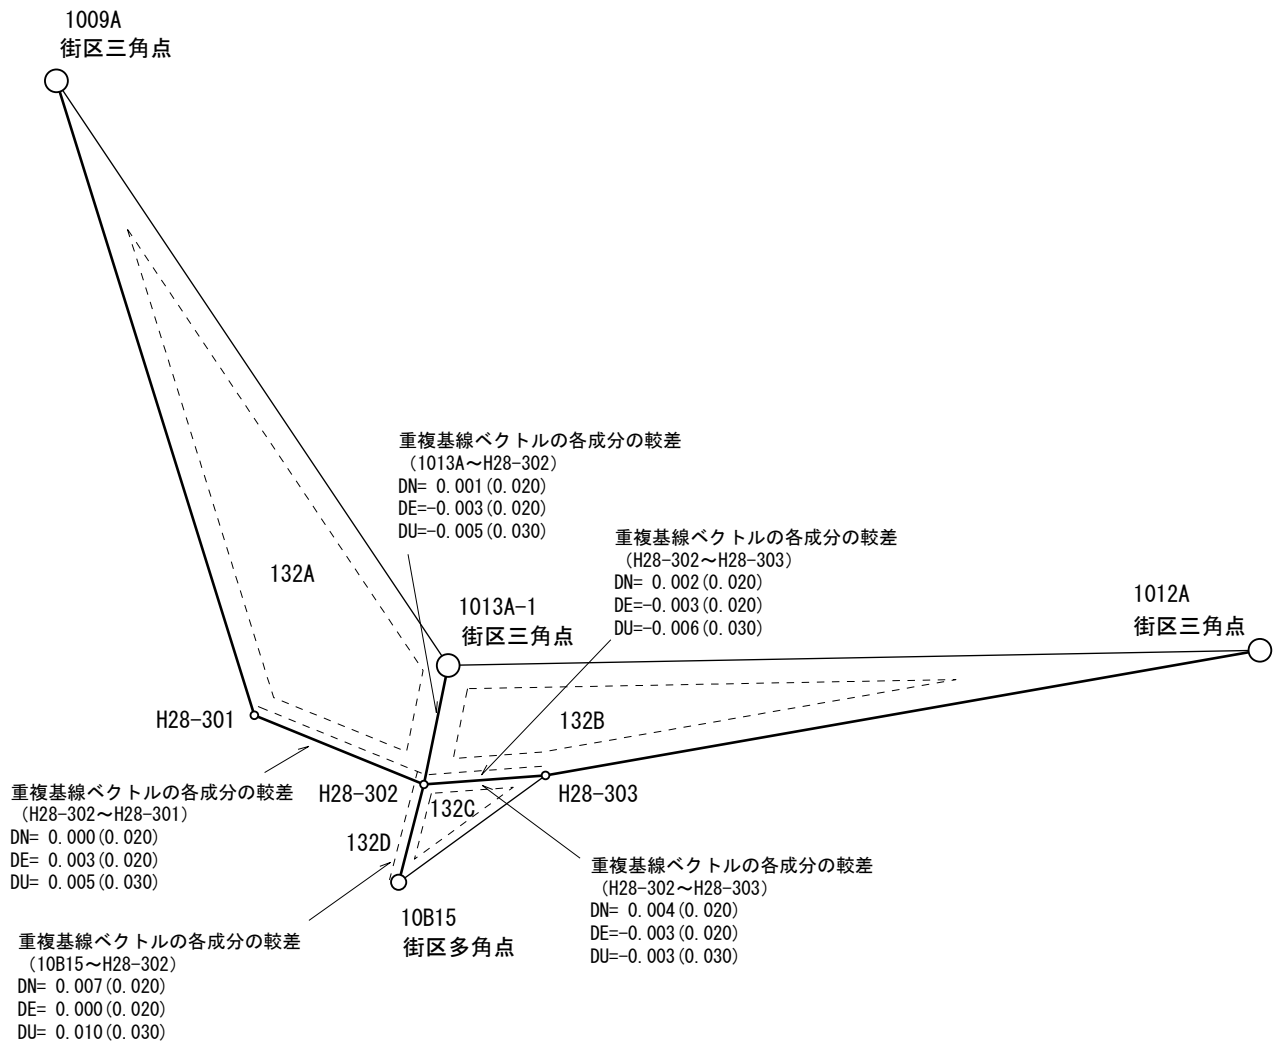
平成28年度 大東市深野1丁目外地区
 認定3級登記基準点
 観測値の点検計算結果
